CORGOLOIN

La commune de Corgoloin, située à 35 km au sud de Dijon, et à 9,6 km au nord-est de Beaune s'étend sur 12,6 km² et compte 975 habitants (recensement INSEE 2010). Commune limitrophe de Comblanchien et Premeaux-Prissey au nord, Villiers-la-Faye au nord-ouest, Magny-lès-Villiers à l'ouest, Ladoix-Serrigny au sud, Longvay à l'est et Antilly au nord-est. Elle compte aussi des carrières au nord-ouest de son territoire. La commune est traversée du nord-est au sud-ouest par la RD 974, la voie ferrée ainsi que l'autoroute A 31. Corgoloin a une position centrale dans le vignoble bourguignon et délimite la Côte de Nuits de la Côte de Beaune. La commune se compose du centre-bourg situé à l'ouest de la voie ferrée et de deux hameaux à l'est, Cussigny et Moux. La morphologie du centre-bourg se développe autour d'un schéma de village-rue (Grande rue) entre la voie ferrée et la DR 974. Plusieurs extensions sous forme de pavillonnaire se sont développées le long de la voie ferrée ainsi que de la RD 2. Le tissu urbain historique a très peu évolué depuis le début du 19^e siècle. Cependant, la morphologie originelle de la commune est modifiée par les zones pavillonnaires qui viennent créer

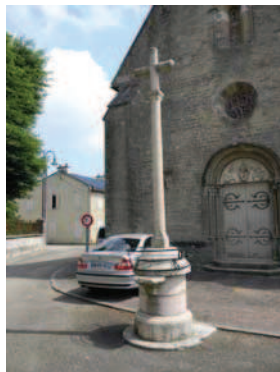
N° 957

Dénomination: croix monumentale

Commentaire descriptif: 2 repéré ; 0 étudié. Croix monumentales en pierre. Inscriptions portées sur une des croix : "O crux ave / anno domini / MDCCCXXXVII / erecta / et impetu procellae / eversa / anno domini / MDCCCLXXIII / restitut est".

Etat	<input checked="" type="checkbox"/>	Bon état apparent	<input checked="" type="checkbox"/>	Bon niveau (authenticité)
	<input type="checkbox"/>	Menacé	<input type="checkbox"/>	Remanié
	<input type="checkbox"/>	Vestiges	<input type="checkbox"/>	Dénaturé

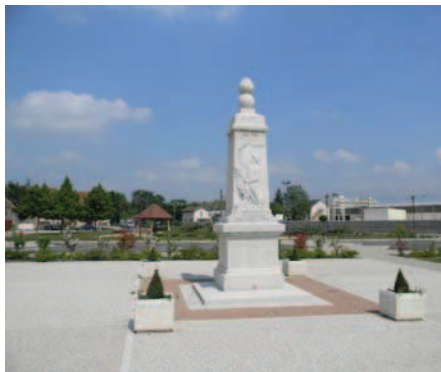
N° 958

Dénomination: monument aux morts

Commentaire descriptif: Monument en pierre de Comblanchien, en forme d'obélisque reposant sur un piedestal, portant les noms des soldats morts pendant les Première et Deuxième guerres mondiales ainsi que la guerre d'Indochine. Relief représentant un soldat. Inscriptions : " Aux enfants / de Corgolain / morts pour la patrie".

Etat	<input checked="" type="checkbox"/>	Bon état apparent	<input type="checkbox"/>	Bon niveau (authenticité)
	<input type="checkbox"/>	Menacé	<input type="checkbox"/>	Remanié
	<input type="checkbox"/>	Vestiges	<input type="checkbox"/>	Dénaturé

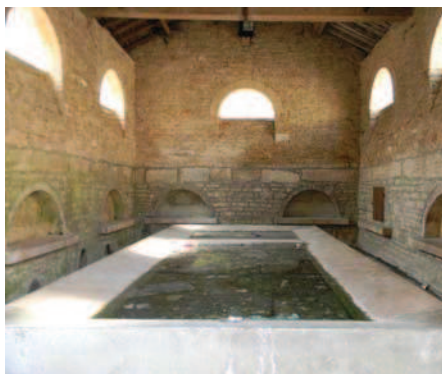
N° 959

Dénomination: lavoir

Commentaire descriptif: Bâtiment de plan rectangulaire, fermé. Toit à longs-pans couvert de tuiles mécaniques, édifié en moellons de pierre apparents. Baies semi-circulaires avec encadrement en brique et baie en plein-cintre avec encadrement en pierre de taille. Chaînes d'angle en pierre de taille. Bassin rectangulaire en pierre.

Etat	<input checked="" type="checkbox"/>	Bon état apparent	<input checked="" type="checkbox"/>	Bon niveau (authenticité)
	<input type="checkbox"/>	Menacé	<input type="checkbox"/>	Remanié
	<input type="checkbox"/>	Vestiges	<input type="checkbox"/>	Dénaturé

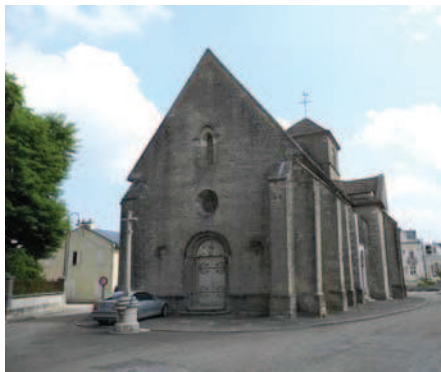
N° 960

Titre courant: **église Saint-Pierre**

Commentaire descriptif: Eglise de plan en croix latine implantée au cœur du centre historique. Toit à longs-pans et toit en pavillon couverts de tuiles plates. Bâtiment édifié en moellons de pierre apparents. Portail avec ébrasement à ressauts surmonté d'un tympan en plein-cintre orné d'un relief sculpté, représentant le Christ dans une amende entouré des quatre apôtres. Nef comprenant cinq travées percée de baies en plein-cintre. Tour-clocher à la croisée du transept percée de baies en plein-cintre avec abat-son. Chevet rectangulaire percé de baies en plein-cintre, d'une rose et d'un jour rectangulaire.

Etat	<input checked="" type="checkbox"/>	Bon état apparent	<input checked="" type="checkbox"/>	Bon niveau (authenticité)
	<input type="checkbox"/>	Menacé	<input type="checkbox"/>	Remanié
	<input type="checkbox"/>	Vestiges	<input type="checkbox"/>	Dénaturé

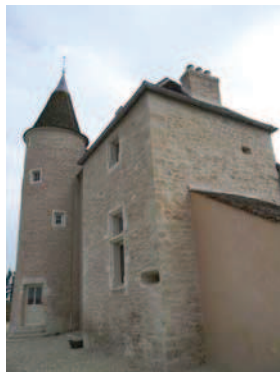
N° 961

Titre courant: **manoir de Moux**

Commentaire descriptif: Ensemble formé par un manoir implanté à l'est de la parcelle, comprenant un corps central de plan rectangulaire, un autre corps de bâtiment de plan rectangulaire accolé à la façade sud, une tour carrée également accolée à la façade sud, ainsi qu'une tourelle sur la façade ouest. Pigeonnier situé au nord du manoir. Bâtiment d'exploitation implanté à l'ouest du pigeonnier. Manoir comprenant une cave, un rez-de-chaussée surélevé et un étage. Toits à croupes et toit en poivrière couverts de tuiles plates et éclairé par des tabatières. Bâtiment édifié en moellons de pierre apparents avec joints beurrés. Baies rectangulaires et fenêtres à meneaux. Pigeonnier comprenant un rez-de-chaussée et deux étages. Toit en poivrière couvert de tuiles plates. Bâtiment édifié en moellons de pierre apparents. Baies rectangulaires. Bâtiment d'exploitation comprenant un rez-de-chaussée, un étage et un comble. Toit à longs-pans couvert de tuiles mécaniques. Bâtiment édifié en moellons de pierre apparents. Baies rectangulaires, oblongues et en plein-cœur.

Etat	<input checked="" type="checkbox"/>	Bon état apparent	<input type="checkbox"/>	Bon niveau (authenticité)
	<input type="checkbox"/>	Menacé	<input type="checkbox"/>	Remanié
	<input type="checkbox"/>	Vestiges	<input type="checkbox"/>	Dénaturé

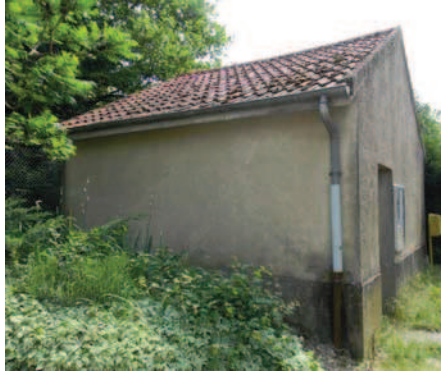
N° 962

Dénomination: lavoir

Commentaire descriptif: Bâtiment de plan rectangulaire implanté parallèlement à la rue, fermé. Toit à longs-pans couvert de tuiles mécaniques. Bâtiment édifié en moellons de pierre enduits. Baies rectangulaires. Bassin rectangulaire en pierre.

Etat	<input checked="" type="checkbox"/>	Bon état apparent	<input checked="" type="checkbox"/>	Bon niveau (authenticité)
	<input type="checkbox"/>	Menacé	<input type="checkbox"/>	Remanié
	<input type="checkbox"/>	Vestiges	<input type="checkbox"/>	Dénaturé

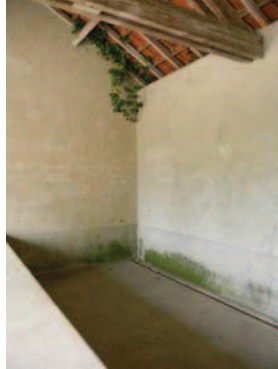
N° 963

Dénomination: lavoir

Commentaire descriptif: Bâtiment de plan rectangulaire implanté parallèlement à la rue, fermé. Toit à longs-pans couvert de tuiles mécaniques. Bâtiment édifié en moellons de pierre enduits. Baies rectangulaires. Bassin rectangulaire en pierre.

Etat	<input checked="" type="checkbox"/>	Bon état apparent	<input checked="" type="checkbox"/>	Bon niveau (authenticité)
	<input type="checkbox"/>	Menacé	<input type="checkbox"/>	Remanié
	<input type="checkbox"/>	Vestiges	<input type="checkbox"/>	Dénaturé

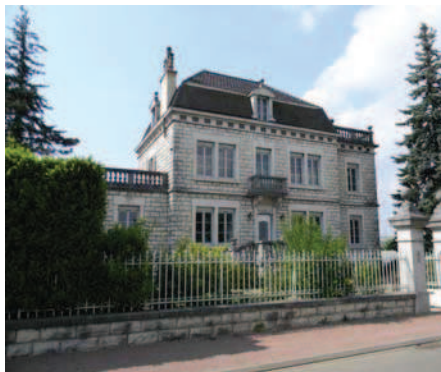
N° 964

Commentaire descriptif: Bâtiment de plan rectangulaire implanté parallèlement à la rue, comprenant un corps central flanqué de deux pavillons de plan carré formant terrasse. Maison comprenant un rez-de-chaussée surélevé et deux étages dont un de comble. Toit brisé en pavillon couvert de tuiles plates et de tuiles mécaniques et éclairé par des lucarnes à fronton triangulaire. Bâtiment édifié en moellons de pierre apparents. Baies rectangulaires. Balconnet avec balustrade au premier étage de la façade est. Balustrades en pierre sur les terrasses. Bandeau de pierre séparant le rez-de-chaussée du premier étage. Escalier à double volée convergente avec balustrade en pierre menant au rez-de-chaussée en façade est. Parcelle ceinte sur la rue par un mur en pierre surmonté d'une grille métallique, fermé par une porte piétonne encadrée de deux piliers en pierre.

Diagnostic: Maison présentant des caractéristiques architecturales originales du point de vue de sa mise en œuvre, unique exemple sur le territoire communal.

Etat	<input checked="" type="checkbox"/>	Bon état apparent	<input type="checkbox"/>	Bon niveau (authenticité)
	<input type="checkbox"/>	Menacé	<input type="checkbox"/>	Remanié
	<input type="checkbox"/>	Vestiges	<input type="checkbox"/>	Dénaturé

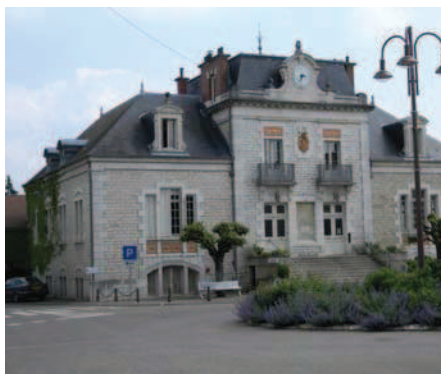
N° 965

Titre courant: **mairie, actuellement salle des fêtes**

Commentaire descriptif: Bâtiment de plan rectangulaire comprenant un corps central flanqué de deux ailes en façade nord et sud. Edifice comprenant une cave, un rez-de-chaussée surélevé, deux étages dont un de comble pour le corps central, et un rez-de-chaussée surélevé et un étage de comble pour les ailes. Toits à croupes et toit brisé couverts d'ardoises et éclairé par des lucarnes à fronton en arc segmentaire et des tabatières. Bâtiment édifié en moellons de pierre apparents avec chaînes d'angle en pierre de taille. Baies en arc segmentaire et rectangulaires. En façade ouest les allèges et les dessus de fenêtres sont ornés de cabochons en terre cuite. Balcons avec garde-corps en fer forgé au premier étage de la façade ouest. Fronton avec horloge en façade ouest.

Diagnostic: Bâtiment présentant les caractéristiques architecturales des édifices publics datant du début du 20e siècle.

Etat	<input checked="" type="checkbox"/>	Bon état apparent	<input checked="" type="checkbox"/>	Bon niveau (authenticité)
	<input type="checkbox"/>	Menacé	<input type="checkbox"/>	Remanié
	<input type="checkbox"/>	Vestiges	<input type="checkbox"/>	Dénaturé

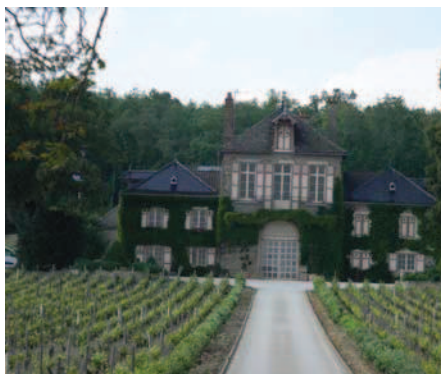
N° 966

Titre courant: **établissement vinicole dit Clos des Langres, domaine d'Ardhuy**

Commentaire descriptif: Edifice composé d'un premier corps de bâtiment rectangulaire et flanqué au nord et au sud de deux autres corps de bâtiment rectangulaires moins élevés. Ils comprennent une cave, un rez-de-chaussée et deux étages dont un de comble. Toits à croupes couverts de tuiles mécaniques et de tuiles plates dont certaines en écaille. Lucarnes à deux pans à fermettes débordantes et châtières. Murs en moellons de pierre apparents avec chaînes d'angle en pierre. Baies rectangulaires ou en plein-cintre et oculus. Balcon filant devant les trois baies centrales du premier étage de la façade est avec garde-corps en fer forgé. Descente de cave sur la façade ouest protégée par un auvent de tuiles plates. Le bâtiment se trouve au cœur d'une vaste parcelle de vignes close de murs. Portail d'accès depuis la route Nationale constitué de deux piliers en pierre fermé d'une grille métallique à deux vantaux. Allée d'accès traversant les vignes dans l'axe du bâtiment.

Diagnostic: Edifice comportant une base du 17e siècle profondément remaniée au 19e siècle, présentant une symétrie élégante. Son implantation au milieu du coteau, avec son allée d'accès depuis la route Nationale, le rend particulièrement visible dans le paysage.

Etat	<input checked="" type="checkbox"/>	Bon état apparent	<input checked="" type="checkbox"/>	Bon niveau (authenticité)
	<input type="checkbox"/>	Menacé	<input type="checkbox"/>	Remanié
	<input type="checkbox"/>	Vestiges	<input type="checkbox"/>	Dénaturé

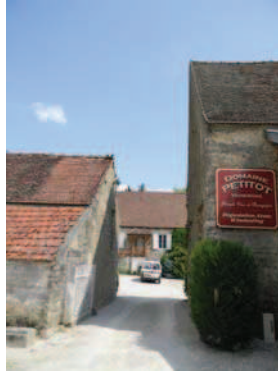
N° 967

Titre courant: **établissement vinicole dit domaine Petitot**

Commentaire descriptif: Ensemble d'édifice implantés autour d'une cour rectangulaire. Le corps de bâtiment à l'est, de plan rectangulaire, comprend un logis avec une cave semi-enterrée et un rez-de-chaussée surélevé, et une cuverie comportant un rez-de-chaussée. Toit à longs-pans de tuiles couvert de tuiles plates. Murs en moellons de pierre dont l'enduit est parfois dégradé. Baies rectangulaires ou en plein-cintre. Escalier droit en pierre, parallèle à la façade sur cour, permettant d'accéder au rez-de-chaussée surélevé du logis. Dans l'angle nord-est de la cour, tour carrée comportant un rez-de-chaussée et trois étages dont un de comble. Toit en pavillon couvert de tuiles plates et percé d'une lucarne à deux pans et à fermette débordante. Murs en moellons de pierre apparents. Baies rectangulaires. Au nord, corps de bâtiment, de plan rectangulaire, comprenant un rez-de-chaussée et un étage de comble. Toit à longs-pans couvert de tuiles plates et percé de tabatières. Murs en moellons de pierre dont l'enduit est dégradé. Baies rectangulaires ou en arc segmentaire. En retour à l'ouest, corps de bâtiment rectangulaire avec un rez-de-chaussée et un étage en surcroît. Toit à longs-pans couvert de tuiles plates. Murs en moellons de pierre enduits sur certaines façades. Baies rectangulaires. Autre corps de bâtiment rectangulaire à l'ouest, séparé du précédent par un passage donnant accès à la cour depuis la rue. Il comporte un rez-de-chaussée et un étage. Toit à longs-pans couvert de tuiles plates. Murs en moellons de pierre enduits sur certaines façades. Baies rectangulaires. Au sud, dernier corps de bâtiment rectangulaire avec un rez-de-chaussée et un étage en surcroît. Toit à longs-pans couvert de tuiles plates. Murs en moellons de pierre apparents. Baies rectangulaires ou en arc segmentaire.

Diagnostic: Ensemble sur cour d'une grand homogénéité en termes de gabarit et de mise en œuvre. L'authenticité de chacun des corps de bâtiment est relativement bien préservée.

Etat	<input checked="" type="checkbox"/> Bon état apparent	<input checked="" type="checkbox"/> Bon niveau (authenticité)
	<input type="checkbox"/> Menacé	<input type="checkbox"/> Remanié
	<input type="checkbox"/> Vestiges	<input type="checkbox"/> Dénaturé

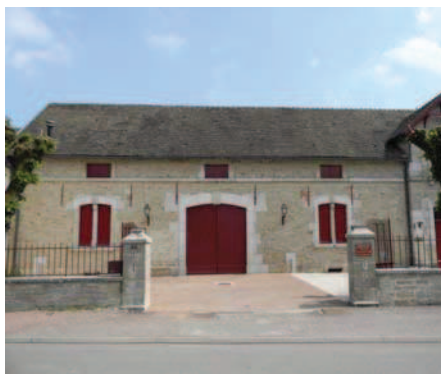
N° 968

Titre courant: **cuverie ; domaine Petitot**

Commentaire descriptif: Cuverie de plan rectangulaire comportant un rez-de-chaussée et un étage en surcroît. Toit à longs-pans couvert de tuiles plates. La dernière travée au sud est en léger avant-corps et forme un pignon couvert d'un toit à deux pans et à fermette débordante. Murs en moellons de pierre apparents avec soubassement, bandeau et chaînes d'angle en pierre. Baies en arc segmentaire, parfois jumelées avec meneaux en pierre, baies en plein-cintre jumelées et baies oblongues à l'étage.

Diagnostic: Cuverie inspirée de l'éclectisme de la fin du 19e siècle / début du 20e siècle (baies jumelées).

Etat	<input checked="" type="checkbox"/>	Bon état apparent	<input checked="" type="checkbox"/>	Bon niveau (authenticité)
	<input type="checkbox"/>	Menacé	<input type="checkbox"/>	Remanié
	<input type="checkbox"/>	Vestiges	<input type="checkbox"/>	Dénaturé

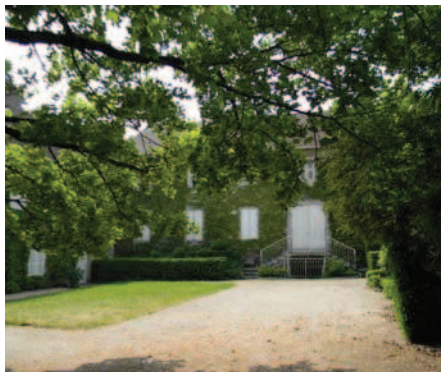
N° 969

Commentaire descriptif: Ensemble sur cour formé par deux corps de bâtiments. Un premier bâtiment de plan rectangulaire implanté parallèlement à la rue, au sud de la cour, comprenant une cave, un rez-de-chaussée surélevé et un étage. Toit à longs-pans couvert de tuiles plates. Bâtiment édifié en moellons de pierre enduits. Baies rectangulaires et en arc segmentaire. Escalier à double volée convergente avec garde-corps métallique menant au rez-de-chaussée de la façade nord. Second bâtiment de plan en U implanté perpendiculaire à la rue, comprenant un rez-de-chaussée et deux étages dont un de comble. Toit à longs-pans couvert de tuiles plates et éclairé par des lucarnes. Bâtiment édifié en moellons de pierre enduits. Baies rectangulaires. Horloge apposée sur la lucarne en façade est.

Diagnostic: Ensemble sur cour présentant les caractéristiques architecturales de la fin du 18e siècle.

Etat	<input checked="" type="checkbox"/>	Bon état apparent	<input checked="" type="checkbox"/>	Bon niveau (authenticité)
	<input type="checkbox"/>	Menacé	<input type="checkbox"/>	Remanié
	<input type="checkbox"/>	Vestiges	<input type="checkbox"/>	Dénaturé

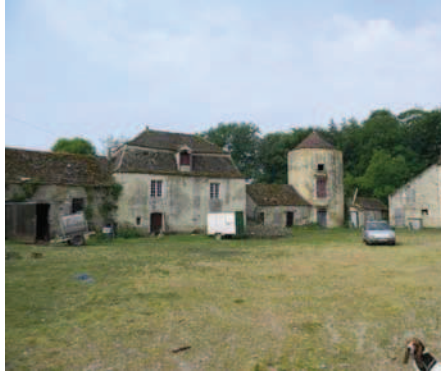
N° 970

Titre courant: **château de Cussigny**

Commentaire descriptif: Château de plan rectangulaire implanté parallèlement et en retrait par rapport à la rue, formé d'un corps central avec fronton-pignon en façade est, flanqué de deux ailes en façade nord et sud. Corps central comprenant un rez-de-chaussée et deux étages, ailes comprenant un rez-de-chaussée et deux étages dont un de comble. Toits à croupes couverts de tuiles plates et de tuiles plates plombifères représentant un chronogramme ("1771") et éclairés par des lucarnes en arc segmentaire et des tabatières. Bâtiment édifié en moellons de pierre partiellement enduits avec chaînes d'angle en pierre de taille et bandeau de pierre séparant les étages. Baies en arc segmentaire et en plein-cintre. Bâtiments de communs formant une cour carrée implantés au sud du château formés de plusieurs corps de bâtiments comprenant un rez-de-chaussée et un ou deux étages dont un de comble. Toits à croupes et toits à longs-pans couverts de tuiles plates parfois éclairés par des lucarnes ou des chatières. Bâtiments édifiés en moellons de pierre apparents, parfois enduits. Baies rectangulaires. Pigeonnier implanté au sud-ouest de la cour, comprenant un rez-de-chaussée et deux étages. Toit en poivrière couvert de tuiles plates. Bâtiment édifié en moellons de pierre partiellement enduits. Baies rectangulaires avec auvents couverts de tuiles plates au rez-de-chaussée et au premier étage.

Etat	<input type="checkbox"/>	Bon état apparent	<input checked="" type="checkbox"/>	Bon niveau (authenticité)
	<input type="checkbox"/>	Menacé	<input type="checkbox"/>	Remanié
	<input type="checkbox"/>	Vestiges	<input type="checkbox"/>	Dénaturé

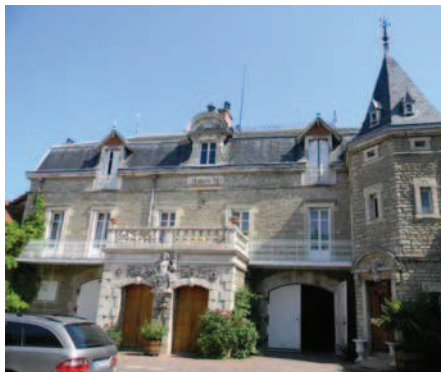
N° 971

Titre courant: **établissement vinicole dit maison Paul Reitz**

Commentaire descriptif: Ensemble de bâtiments sur cour carrée comprenant un corps central (maison) implanté au nord de la cour et deux ailes de communs implantées respectivement à l'ouest et à l'est de la cour. Maison, de plan rectangulaire et implantée parallèlement à la rue, comprenant un rez-de-chaussée et deux étages dont un de comble. Toit brisé à croupes et toit polygonal couvert d'ardoises et éclairé par des lucarnes à deux versants, à fronton cintré et des châtiers. Bâtiment édifié en moellons de pierre apparents. Baies en arc segmentaire, rectangulaires et oblongues. Avant-corps formant terrasse au premier étage sur les travées centrales avec balustrade en pierre et relief sculpté au dessus des baies du rez-de-chaussée. Balcon filant au premier étage avec garde-corps en fer forgé. Horloge sur la lucarne centrale. Chronogramme et inscription sur la façade sud : "R 1896 M". Tour polygonale à l'angle sud-est avec fronton sculpté au dessus de la porte d'entrée. Bâtiments d'exploitation de plan rectangulaire, comprenant un rez-de-chaussée, un étage en surcroît pour l'aile est et un comble à surcroît pour l'aile ouest. Toits à longs-pans couverts de tuiles mécaniques. Bâtiments édifiés en moellons de pierre enduits. Baies rectangulaires et en arc segmentaire avec encadrement de brique. Bassin situé au sud de la cour. Parcelle fermée sur la rue par un mur en pierre surmonté d'une grille en fer forgé.

Diagnostic: Maison de négoce encore en activité présentant des caractéristiques architecturales originales de la fin du 19e siècle, conséquence des forts remaniements imputés à l'édifice agricole d'origine.

Etat	<input checked="" type="checkbox"/>	Bon état apparent	<input type="checkbox"/>	Bon niveau (authenticité)
	<input type="checkbox"/>	Menacé	<input type="checkbox"/>	Remanié
	<input type="checkbox"/>	Vestiges	<input type="checkbox"/>	Dénaturé

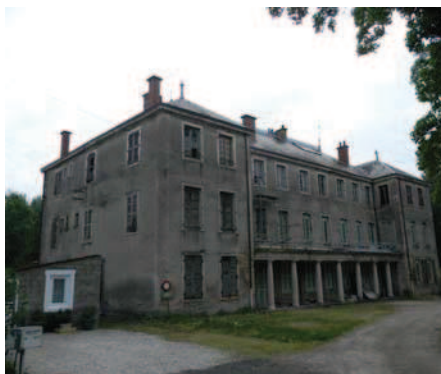
N° 972

Titre courant: **demeure dite château de la Chaume**

Commentaire descriptif: Bâtiment de plan en H composé d'un corps central, flanqué de deux pavillons rectangulaires en façades est et ouest, implanté à l'ouest de la voie ferrée. Maison comprenant un rez-de-chaussée et deux étages. Toits à croupes couverts d'ardoises et éclairés par des tabatières. Bâtiment édifié en moellons de pierre enduits. Baies rectangulaires. Galerie avec colonnes monolithiques en façade sud au rez-de-chaussée. Pavillons de plan carré formant terrasse sur les dernières travées en façade nord.

Diagnostic: Bâtiment présentant un volume imposant ainsi qu'une architecture sobre et élégante évoquant les édifices du 18e et du 19e siècle.

Etat	<input type="checkbox"/>	Bon état apparent	<input checked="" type="checkbox"/>	Bon niveau (authenticité)
	<input checked="" type="checkbox"/>	Menacé	<input type="checkbox"/>	Remanié
	<input type="checkbox"/>	Vestiges	<input type="checkbox"/>	Dénaturé

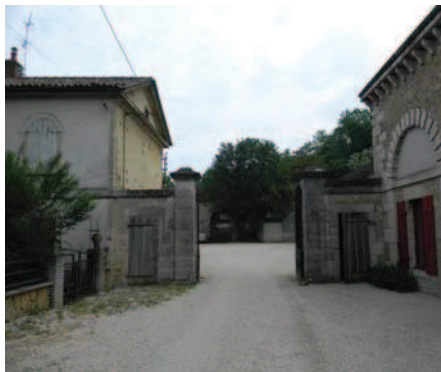
N° 973

Titre courant: **établissement vinicole dit domaine Pansiot ; société MLC**

Commentaire descriptif: Ensemble d'édifices formant deux cours carrées dont le domaine Pansiot situé à l'ouest. Bâtiments de plan rectangulaire comprenant un rez-de-chaussée, un étage en surcroît ou un comble à surcroît. Toit à croupes et toit à longs-pans couverts de tuiles plates. Bâtiments édifiés en moellons de pierre apparents. Baies rectangulaires, oblongues et en plein-cintre.

Diagnostic: Ensemble sur cour présentant certaines caractéristiques des édifices viti-vinicoles, notamment avec les entrées de la cuverie.

Etat	<input checked="" type="checkbox"/>	Bon état apparent	<input type="checkbox"/>	Bon niveau (authenticité)
	<input type="checkbox"/>	Menacé	<input checked="" type="checkbox"/>	Remanié
	<input type="checkbox"/>	Vestiges	<input type="checkbox"/>	Dénaturé
