FICHE DE SYNTHESE GENERALE

CORGOLOIN

21194-1

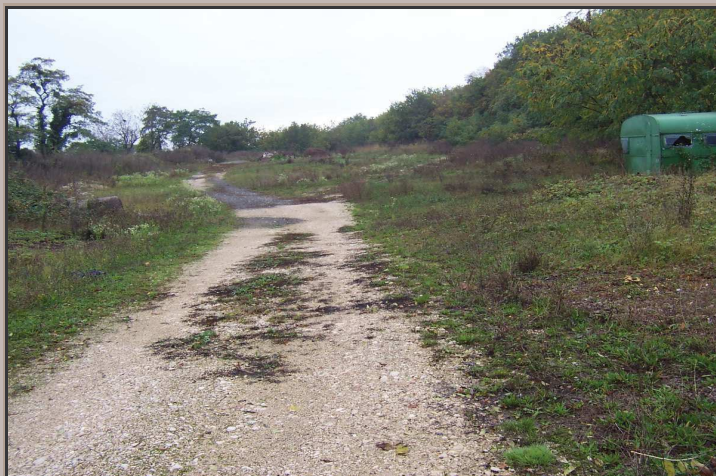
Photo

Ancienne décharge communale ayant reçu des ordures ménagères jusqu'à la fin des années 70 (adhésion SIVOM de Nuits). Puis, le site a pu recevoir divers types de déchets (inertes, végétaux, ferrailles, plastiques...) jusque dans les années 90. Il a été fermé en 2001 environ. L'accès est contrôlé par un portail. Quelques végétaux sont encore apportés.

Décharge de volume moyen, implantée dans une ancienne carrière (lavières).
Le site repose sur un substratum calcaire (Bathonien) fissuré/karstique. Des infiltrations peuvent donc avoir lieu au droit du site, vers la nappe souterraine. Toutefois, il n'y a pas de captages d'eau à proximité, ni de cours d'eau.
Le site est peu éloigné des habitations, en limite de parcelle de vignes et d'une zone boisée. La majeure partie de la surface a été couverte de gravats. L'impact visuel est faible.
